# Gehäuse für Wasserpumpe

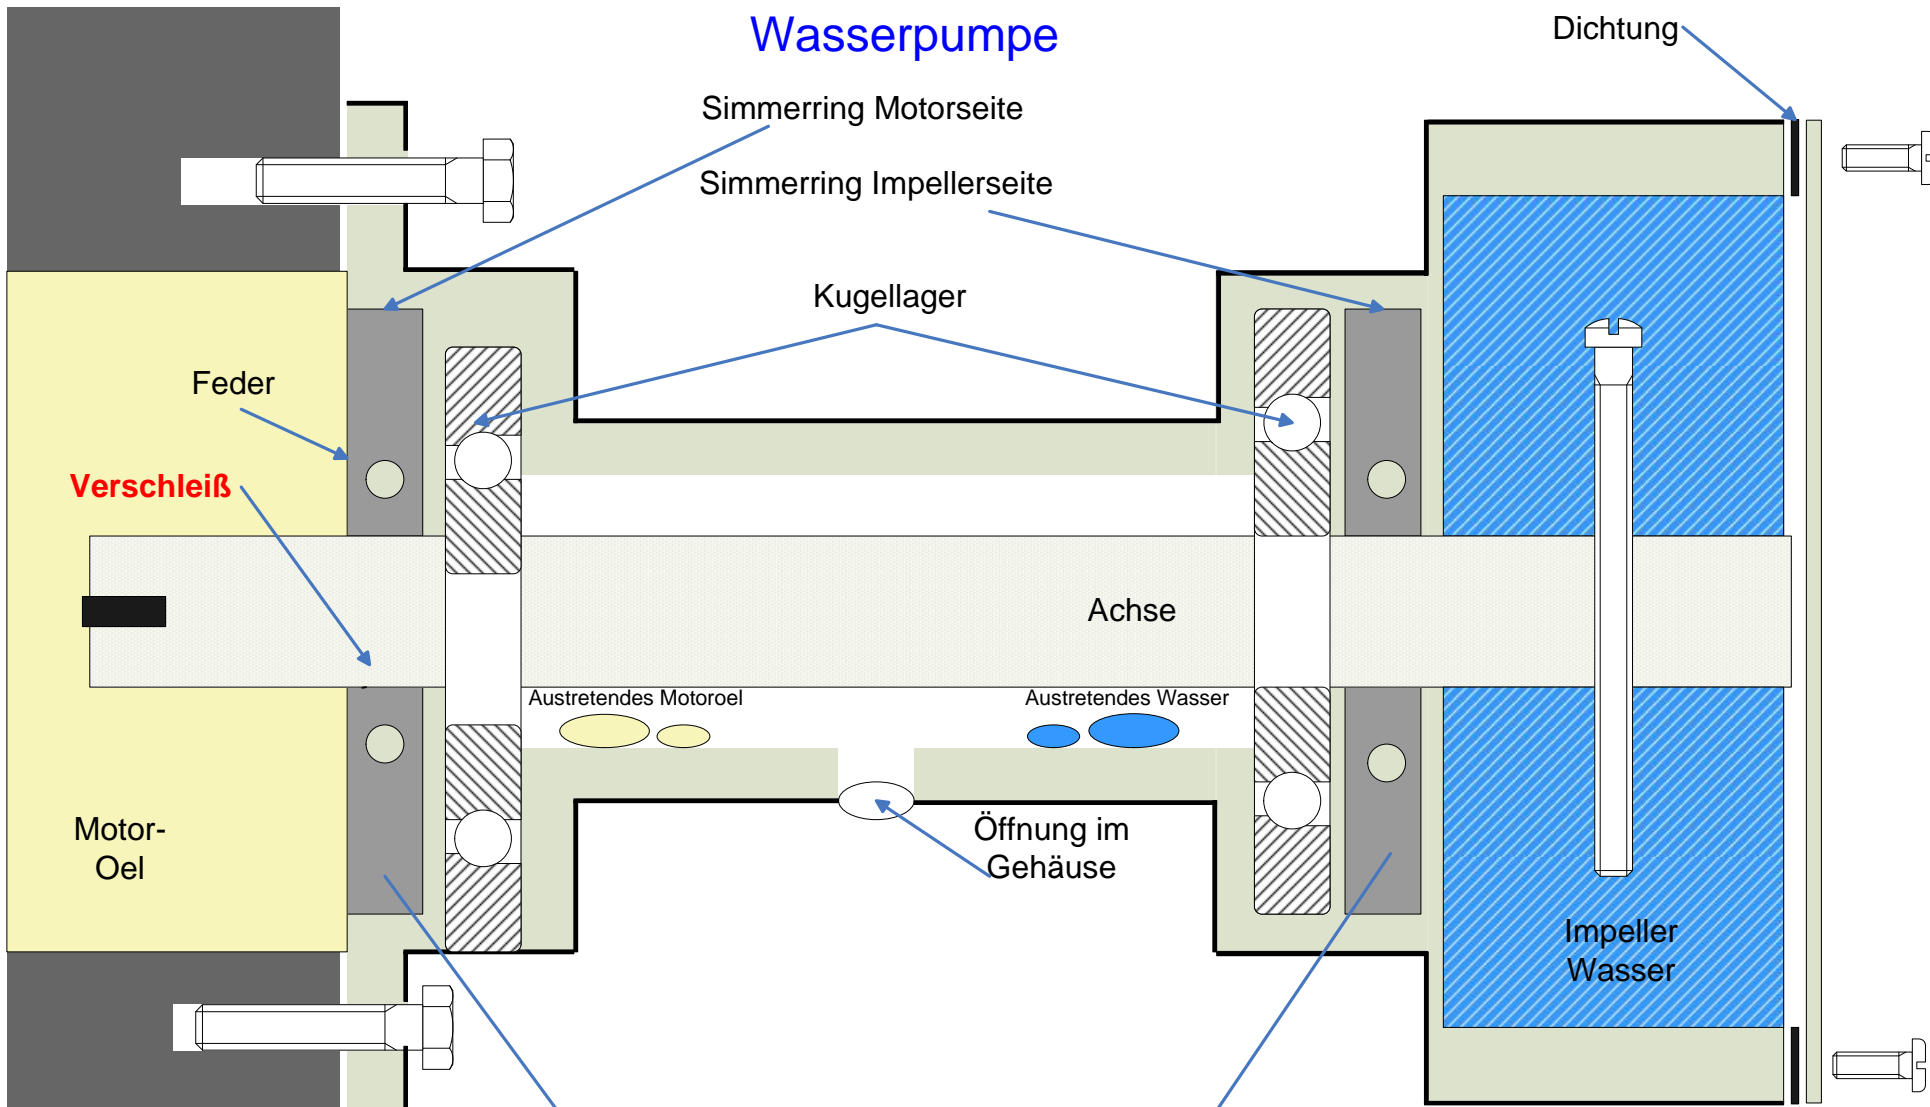
Verschleiß

Austretendes Motoroel

Austretendes Wasser

Öffnung im Gehäuse

Topft aus dem Loch Motoroel,  
So ist der linke Simmerring defekt

Topft aus dem Loch Wasser,  
So ist der rechte Simmerring defekt
